Proses Penggantian *Superheater Tube* Pada Takuma Boiler N-900 R

Superheater Tube Replacement Process on Takuma Boiler N-900 R

Ar Rasyid Fathon'D^{1*}, Hadi Sutanto¹, Tino Hermanto²

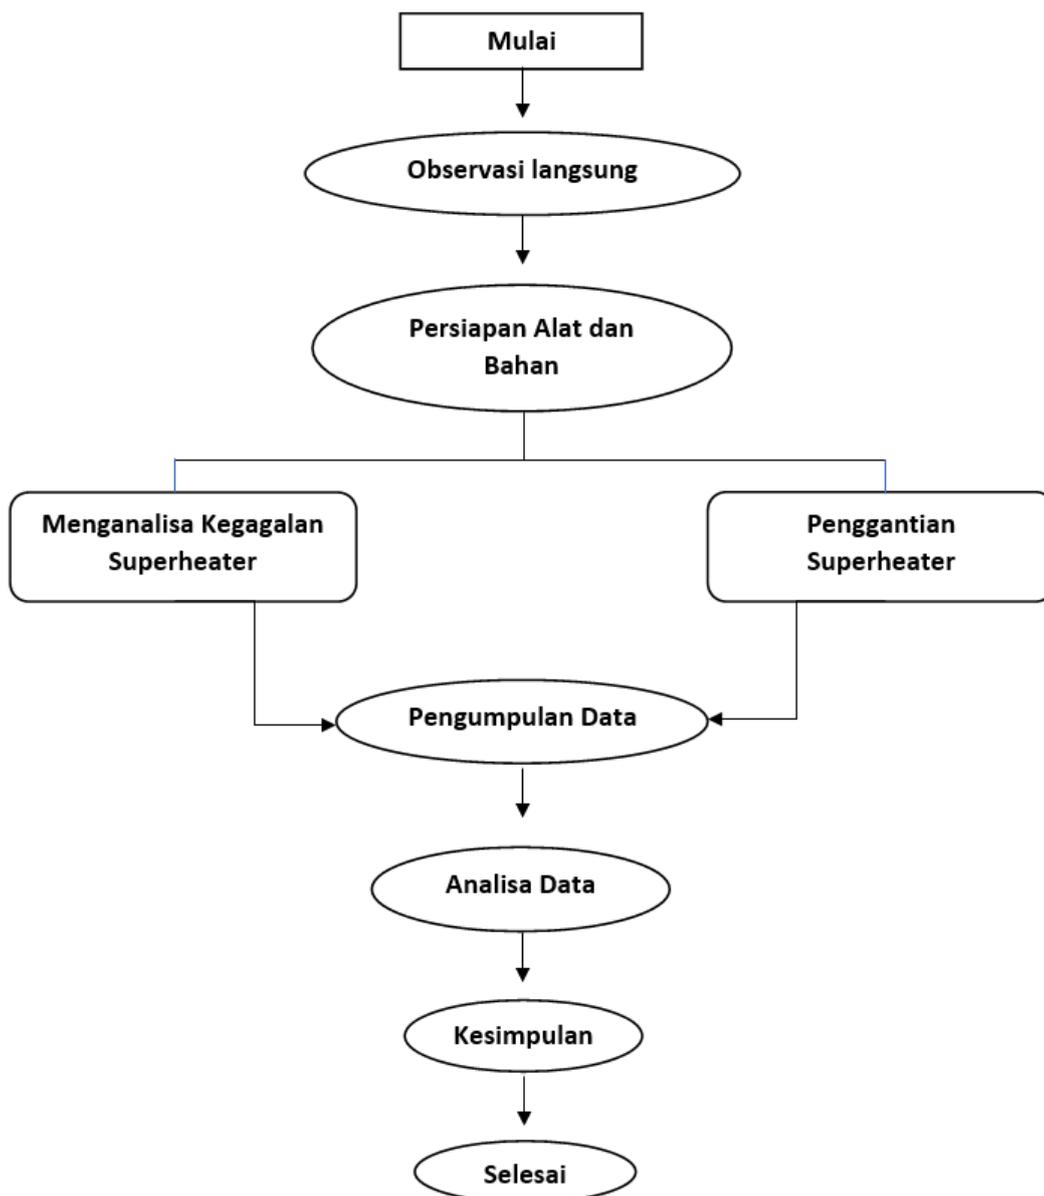
Gambar 1. Diagram alir penelitian

Tahapan penelitian proses penggantian *superheater tube boiler* mengikuti langkah-langkah sebagai berikut:

1. Pembongkaran *superheater tube* lama
Proses pertama yang dilakukan setelah menganalisis kerusakan atau kegagalan pada *superheater* yaitu pembongkaran *superheater* yang telah rusak.

2. Pemasangan *superheater tube* baru
Proses kedua setelah pembongkaran yaitu pemasangan yang akan dilanjutkan dengan beberapa tahapan sebelum *hydrostatic test*.

3. *Hydrostatic test*
Uji *hydrostatic test* dilakukan dengan mengisi *boiler* dengan air dingin yang dipompa secara perlahan-lahan hingga mencapai 1,5 kali tekanan design *boiler*. *Design pressure boiler* baru yang dipasang adalah 10 kg/cm^2 , oleh karena itu uji *hydrostatic test* dilakukan hingga 15 kg/cm^2 (Sugianto, 2018).

4. *Steam test*
Uji fungsi *steam test* dilakukan dengan mengoperasikan *boiler* sebagaimana operasi sesungguhnya dengan menghidupkan *burner boiler* dan dilakukan pengamatan tingkat pengaman I (*safety valve 1*) dan tingkat pengaman II (*safety valve 2*), serta parameter data lainnya (Sugianto, 2018).

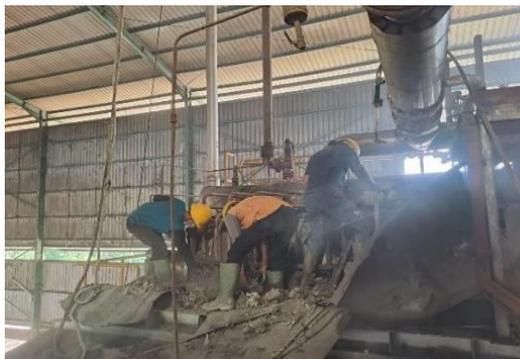
Gambar 2. Proses pembongkaran *superheater tube*

Pada tahap ini, peneliti melakukan pemotongan 16 item pada *superheater* yang akan diganti.

Pada proses pembongkaran *superheater tube*, terdapat *tube* yang sudah tidak efisien untuk digunakan maka setelah melakukan pembongkaran. Selanjutnya dilakukan pembersihan stub pada *header superheater* dan pembersihan *grooving superheater* di *upper drum*.

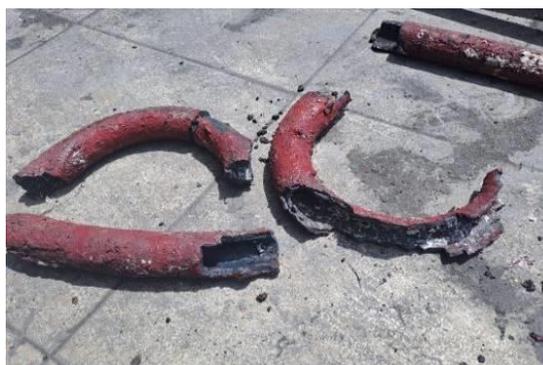
Gambar 3. Tube yang telah mengalami *overheating*

Superheater tube yang mengalami *overheating* menjadi fokus utama dalam penelitian ini. Ketika kegagalan pada pipa *boiler superheater* teridentifikasi, dilakukan pengamatan menyeluruh dan pengambilan spesimen untuk analisis lebih lanjut. Tahapan penelitian dirancang untuk memastikan proses penggantian dilakukan dengan efisiensi tinggi serta meminimalkan potensi kegagalan di masa mendatang.

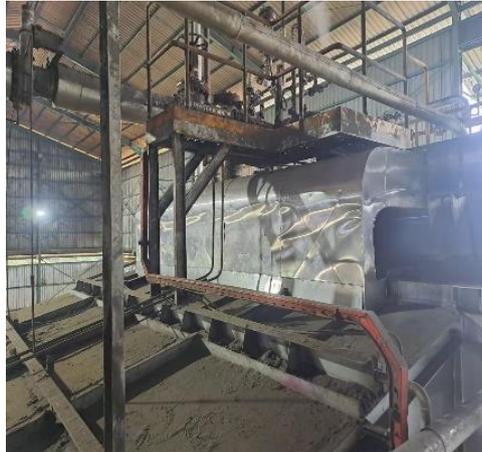
Gambar 4. Produk *superheater tube* baru

Setelah proses pembongkaran, kemudian dilanjutkan dengan pemasangan *superheater tube* baru, dimulai dari penyetulan 16 *superheater tube* yang baru dan dilanjutkan dengan pengelasan 16 item *superheater tube* menggunakan proses las GTAW (*Gas Tungsten Arc Welding*). Lalu setelah selesai dengan seluruh pengelasan 16 item. Maka, dilanjutkan dengan melakukan pengujian *penetrant test* untuk mendeteksi ada atau tidaknya cacat pada pengelasan.

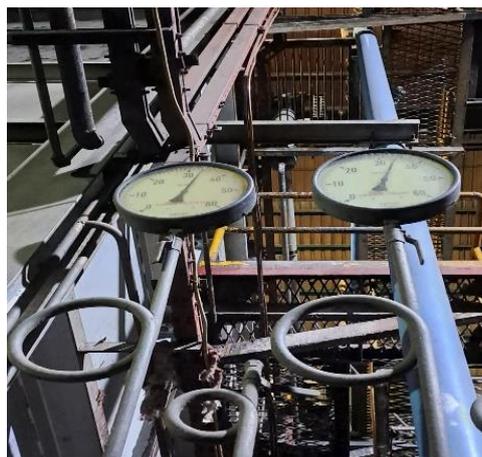
Gambar 5. *Hydrostatic test*

Pada proses ini dilakukannya *Hydrotest* pada *Boiler* dengan merujuk peraturan uap 1930 yaitu dengan tekanan 33 bar yaitu *working pressure* 30 bar + 3 bar dan ditahan selama 30 menit. Kemudian diperiksa secara visual untuk memastikan ada tidaknya kebocoran dan perubahan bentuk pada *expand/pengerolan* 16 set *Superheater tube* oleh ahli PJK3 PUBT dan diketahui oleh Disnaker.

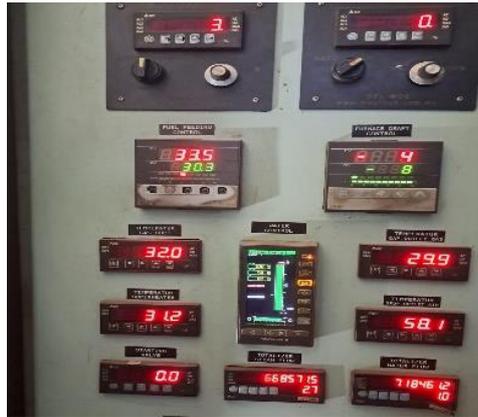
Gambar 6. *Steam test*

Proses terakhir penggantian *superheater* yaitu melakukan *Steam test* setelah melakukan penggantian 16 set *Superheater tube* dan juga untuk menguji fungsi dari *safety valve*

Superheater dan *safety valve upper drum* dan diuji oleh ahli PJK3 PUBT dan diketahui oleh Disnaker.
