## **Tindakan Corrective Maintenance pada Penggantian Poros Elektro Motor yang Patah Akibat Beban Berlebih di Mesin Separator PT. Hutahaeen**

### ***Corrective Maintenance Actions in Replacing Broken Electric Motor Shafts Due to Overload in the Separator Machine at PT. Hutahaeen***

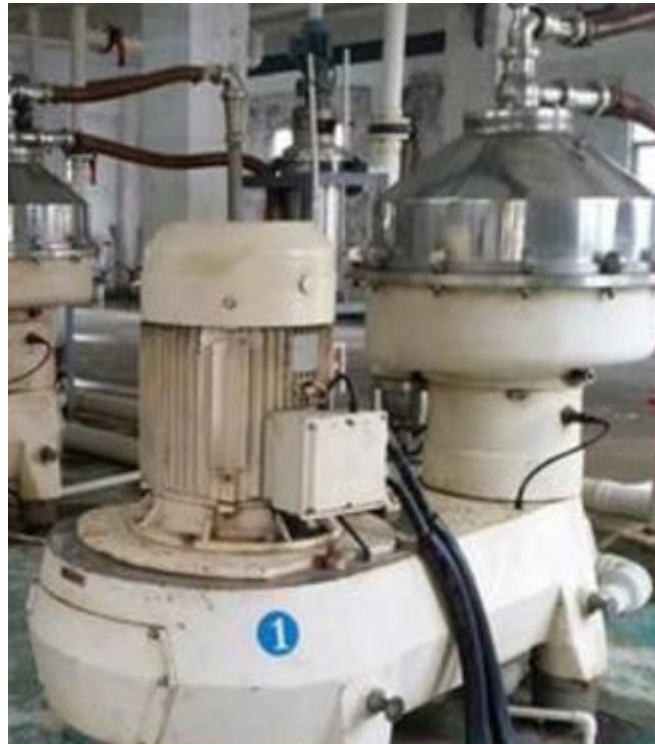
**Gambar 1.** Separator DPF550 untuk industri tepung tapioka

1. Data teknis separator
  1. Model : DPF550
  2. Power : 55 kw
  3. Disc diameter : 310 mm
  4. Weight : 2100 kg
  5. Overall dimension : 1940x1320x1954 mm
2. Data teknis elektro motor
  1. Model : TY 250 - 2
  2. Power : 55 kw
  3. Tegangan : 380 Volt
  4. Frekuensi : 50 Hz
  5. Speed : 2920 Rpm
  6. Current : 102 A
3. Data teknis belting
  1. Model : Elastic Conveyor Belt, DUU10VL/A
  2. Tebal : 0,55 inch
  3. Diameter : 114,17inch x 3,93inch
  4. Jenis : Flat belt
