## **Penyelidikan Kegagalan pada Alat Pemisah Karet Alam Jenis LRH 410**

### ***Failure Investigation of Natural Rubber Separator Type LRH 410***

Studi ini merupakan penyelidikan terhadap penyebab kegagalan pada bagian alat pemisah karet alam dengan air yang dikenal dengan nama Centrifuge jenis LRH 410. Adapun bagian yang mengalami kerusakan ialah pada bagian lock ring yang berfungsi sebagai pengunci utamanya. Tujuan penelitian ini ialah untuk mendapatkan perbandingan nilai kekuatan tarik, kekerasan bahan, dan komposisi unsur-unsur penyusun dari kedua jenis lock tersebut. Penyelidikan ini meliputi kunjungan lapangan ke lokasi kejadian untuk mengumpulkan data-data awal kegagalan dan mengirimkan sampel ke Laboratorium. Spesimen dibedakan atas 2 jenis, yaitu bahan lock ring yang rusak (LR-R) dan bahan lock ring yang masih baik (LR-B). Pengujian tarik dilakukan dengan menggunakan sistem metrik standar E8M-99 ASTM. Uji kekerasan menggunakan metode uji kekerasan Brinell. Pengamatan struktur mikro pada lock ring (spesimen) bertujuan untuk mengetahui struktur mikro dari spesimen. Analisis komposisi unsur-unsur bahan lock ring menggunakan spectrometer. Hasil uji tarik diperoleh bahwa keku

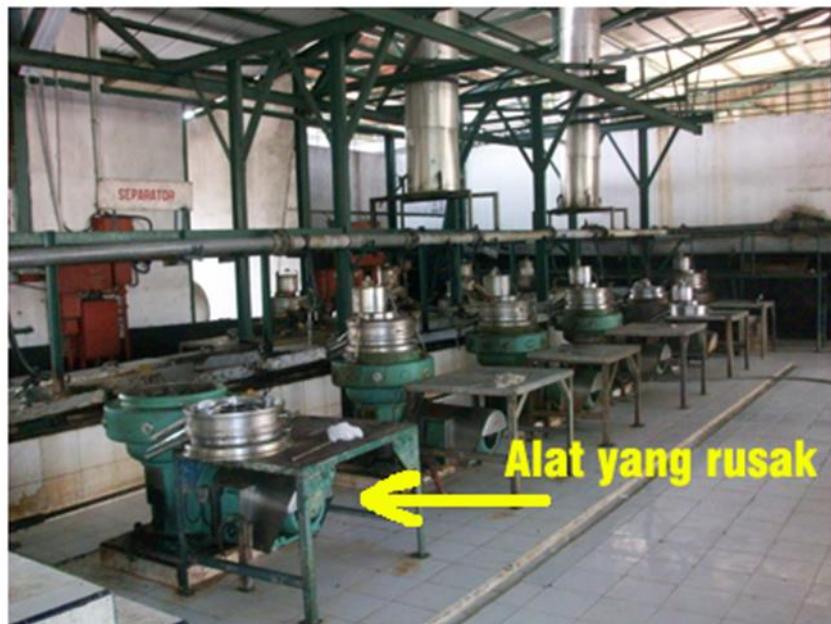
**Gambar 1.** Susunan alat pemisah karet alam

Penyelidikan ini dilaksanakan di Pabrik Pengolahan Karet (PPK) yang berlokasi di Kebun Membang Muda, Kabupaten Asahan, Sumatera Utara, Indonesia. Susunan peralatan yang diselidiki diperlihatkan pada Gambar 1. Bagian alat yang mengalami kerusakan diperlihatkan pada Gambar 2.

Proses penyelidikan diawali dengan inspeksi secara visual. Proses ini dilakukan dengan visit langsung ke lokasi kejadian dengan mendokumentasikan kondisi di lapangan seperti diperlihatkan pada gambar 1 dan 2. Proses ini bertujuan untuk mendapatkan gambaran yang lebih akurat kronologi kejadian di lapangan sehingga memberi kemudahan dalam proses simulasi numerik. Dalam proses ini, kondisi cacat pada bagian alat diperiksa untuk dapat menentukan parameter-parameter pengujian yang diperlukan, seperti diperlihatkan pada Gambar 2b.

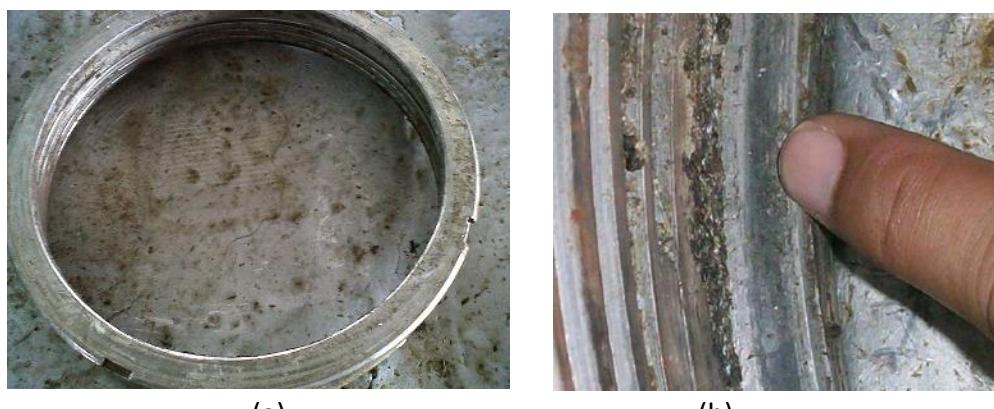
**Gambar 2.** Lock ring: (a) tampak keseluruhan, (b) bagian dalam

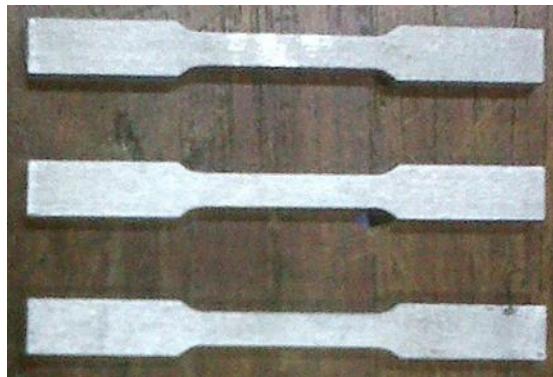
**Gambar 3.** Spesimen uji tarik ASTM E8M-99

Pengujian tarik bahan menggunakan standar uji ASTM E8M-99 dengan standar satuan metrik. Bentuk spesimen uji tarik diperlihatkan pada gambar 3. Bahan untuk pengujian tarik diambil langsung dari bagian lock ring yang berasal dari PPK Kebun Mambang Muda, dan dipotong sesuai standar yang diperlukan untuk proses pengujian. Lebih lanjut, terdapat 2 (dua) lock ring yang telah diambil spesimennya yaitu lock ring rusak (LR-R) sebagai spesimen 1 dan lock ring pembanding (LR-B) sebagai spesimen 2. Setiap lock ring mempunyai 3 (tiga) spesimen seperti ditunjukkan pada gambar 3. Pengujian dilakukan menggunakan system metric dengan standar ASTM E8M-99. Pengujian tarik dilakukan menggunakan mesin uji Tarnotest UPH 100 kN. Sampel uji diambil sebanyak tiga buah dan hasilnya akan ditabulasikan.

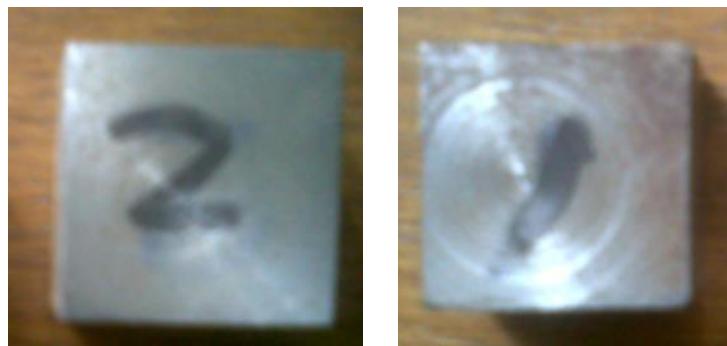
**Gambar 4.** Spesimen uji kekerasan BHN: (a) LR-R, (b) LR-B

Dalam studi ini, uji kekerasan spesimen menggunakan standar uji kekerasan Brinell yang menghasilkan data nilai kekerasan (BHN). Spesimen diambil langsung dari bagian lock ring dan dipotong sesuai standar yang diperlukan untuk proses pengujian. Sama seperti uji tarik, spesimen uji dibedakan atas LR-R dan yang masih berfungsi dengan baik (LR-B). Ukuran Spesimen adalah 20 mm x 20 mm x 10 mm (panjang x lebar x tebal). Bentuk specimen sebelum dan setelah pengujian seperti ditunjuk pada Gambar 4.

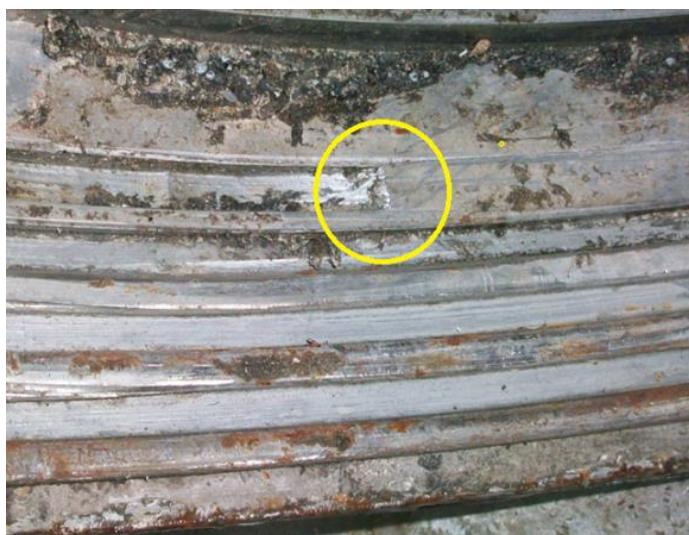
Hasil inspeksi secara visual pada ulir LR-R menunjukkan bahwa terjadi perubahan bentuk pada jalur ulir tersebut seperti diperlihatkan gambar 6. Perubahan bentuk itu diperkirakan yang mengakibatkan terjadinya konsentrasi tegangan pada dasar ulir dan akhirnya merusak ulir (Myneni, Benjamin, and Rajagopal 2021). Akhirnya, ulir akan rusak dan menyebabkan terjadinya kelonggaran pada sambungan sehingga kerja Centrifuge menjadi tidak efektif. Oleh karena itu, sangat beralasan untuk dilakukan pengujian uji mekanik komponen lock ring untuk mendapatkan antara lain: Kekuatan yield dan ultimate, modulus elastisitas, dan kekerasan, serta fraktografi permukaan.

**Gambar 6.** Lokasi kerusakan pada ulir lock ring
