Analisis Pertumbuhan Keausan Pahat Pada Pembubutan Material Mild Steel

Analysis Of Tool Wear Growth In Turning Of Mild Steel Material

Muhammad Sobron Yamin Lubis^{1*}, Abrar Riza¹, John Michel¹, Silvi Ariyanti²

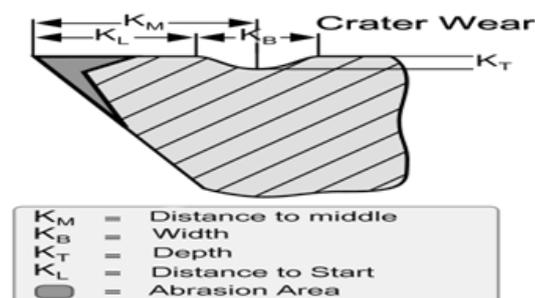
Jenis kerusakan yang terakhir di atas jelas disebabkan tekanan temperatur yang tinggi pada bidang aktif pahat dimana kekerasan dan kekuatan material pahat akan turun bersama naiknya temperatur, seperti ditunjukkan pada Gambar 1.

Gambar 1. Keausan mata pahat

Keausan dapat terjadi pada bidang geram ($A\gamma$) dan/atau pada bidang utama ($A\alpha$) pahat. Keausan dibedakan jadi 2 macam yaitu:

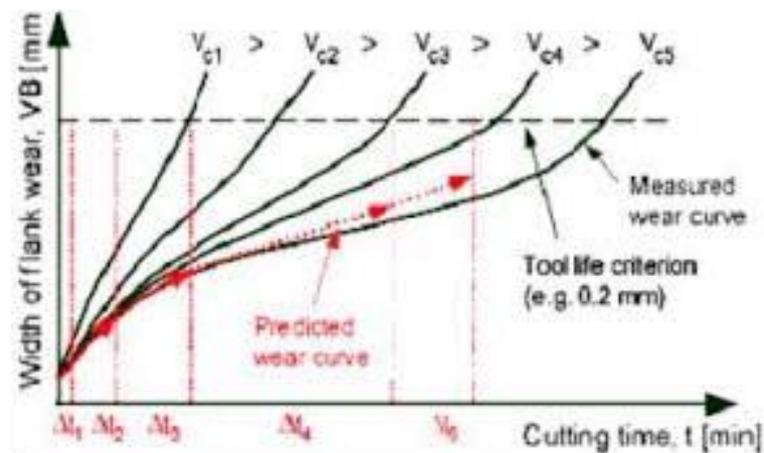
Pertumbuhan Keausan Pada dasarnya dimensi keausan menentukan batasan umur pahat. Dengan demikian kecepatan pertumbuhan keausan menentukan laju saat berakhirnya masa guna pahat. Pertumbuhan keausan tepi (flank wear) pada umumnya mengikuti bentuk, yaitu dimulai dengan pertumbuhan yang relatif cepat sesaat setelah pahat digunakan diikuti pertumbuhan yang linier setaraf dengan bertambahnya waktu pemotongan dan kemudian pertumbuhan yang cepat terjadi lagi seperti yang ditunjukkan pada Gambar 2.

Gambar 2. Grafik Pertumbuhan Keausan Tepi Mata pahat untuk Variasi Kecepatan Pemotongan

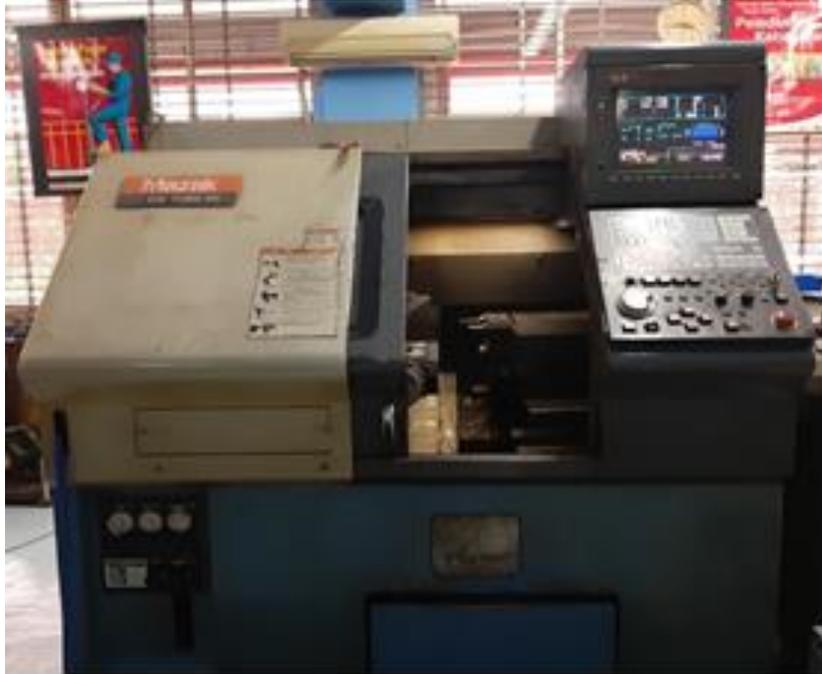
Penelitian ini dilakukan dengan menggunakan mesin bubut CNC Mazak (Gambar 3).

Gambar 3. Mesin Bubut CNC

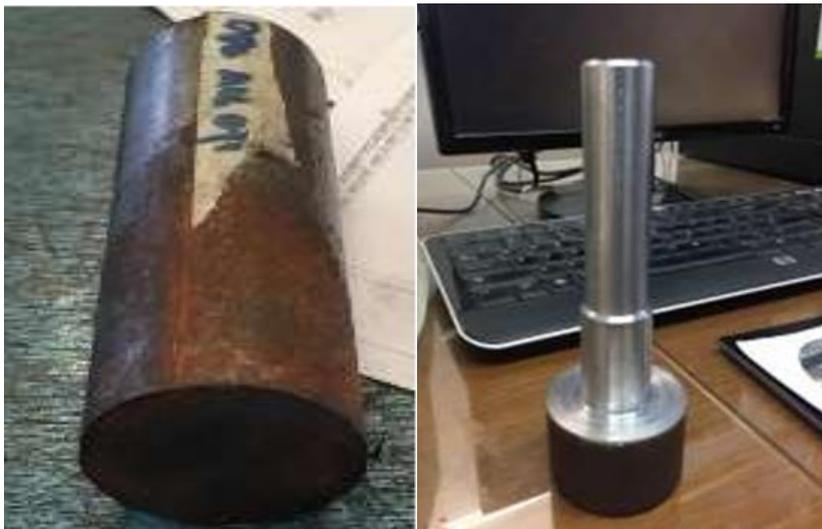
Bahan benda kerja adalah mild steel (Gambar 4).

Gambar 4. Benda kerja Mild Steel

Mata pahat yang digunakan ada jenis karbida inset. Parameter pemotongan yang digunakan antara lain Kecepatan pemotongan (V_c) adalah 170 m/min, 180 m/min, dan 190 m/min. Hantaran pemotongan (f) = 0.3 mm/rev dan kedalaman pemotongan (a) = 0.7 mm. Pengukuran keausan mata pahat dilakukan dengan menggunakan optical electro microscope. Pada penelitian ini kriteria keausan mata pahat ditetapkan apabila pada bagian tepi mata pahat (flank) telah mencapai nilai 0,3 mm. Atau jika pada proses pembubutan tersebut menimbulkan getaran yang tinggi.

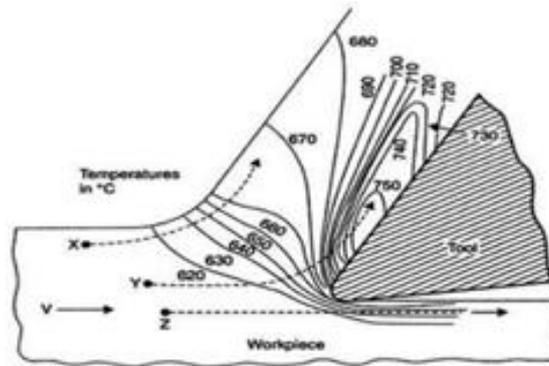
Secara berperingkat, mata pahat mengalami keausan seiring dengan meningkatnya waktu pemesinan yang dilakukan, gesekan yang timbul pada bidang kontak mata pahat menimbulkan panas yang terdistribusi pada bagian benda kerja, mata pahat dan serpihan yang dihasilkan. Pada umumnya suhu yang tinggi terjadi pada proses pemotongan tersebut berada bahagian sisi mata pahat yang bersentuhan langsung pada benda kerja hal ini dapat dilihat pada Gambar.5 distribusi temperatur pemotongan. Peningkatan suhu secara kontinu akan mempengaruhi terhadap kondisi material mata pahat, dan suatu ketika akan mengalami abrasive, tentunya nilai keausan mulai mengalami peningkatan.

Gambar 4.1 distribusi temperatur pemotongan [5]
